ÉTUDE GÉOTECHNIQUE POUR UNE NOUVELLE CONSTRUCTIONS 630 Chemin de Montréal, Ottawa, Ontario

Projet n°: E2021-3260

ÉTUDE GÉOTECHNIQUE POUR UNE NOUVELLE CONSTRUCTION

630 Chemin de Montréal, Ottawa, Ontario

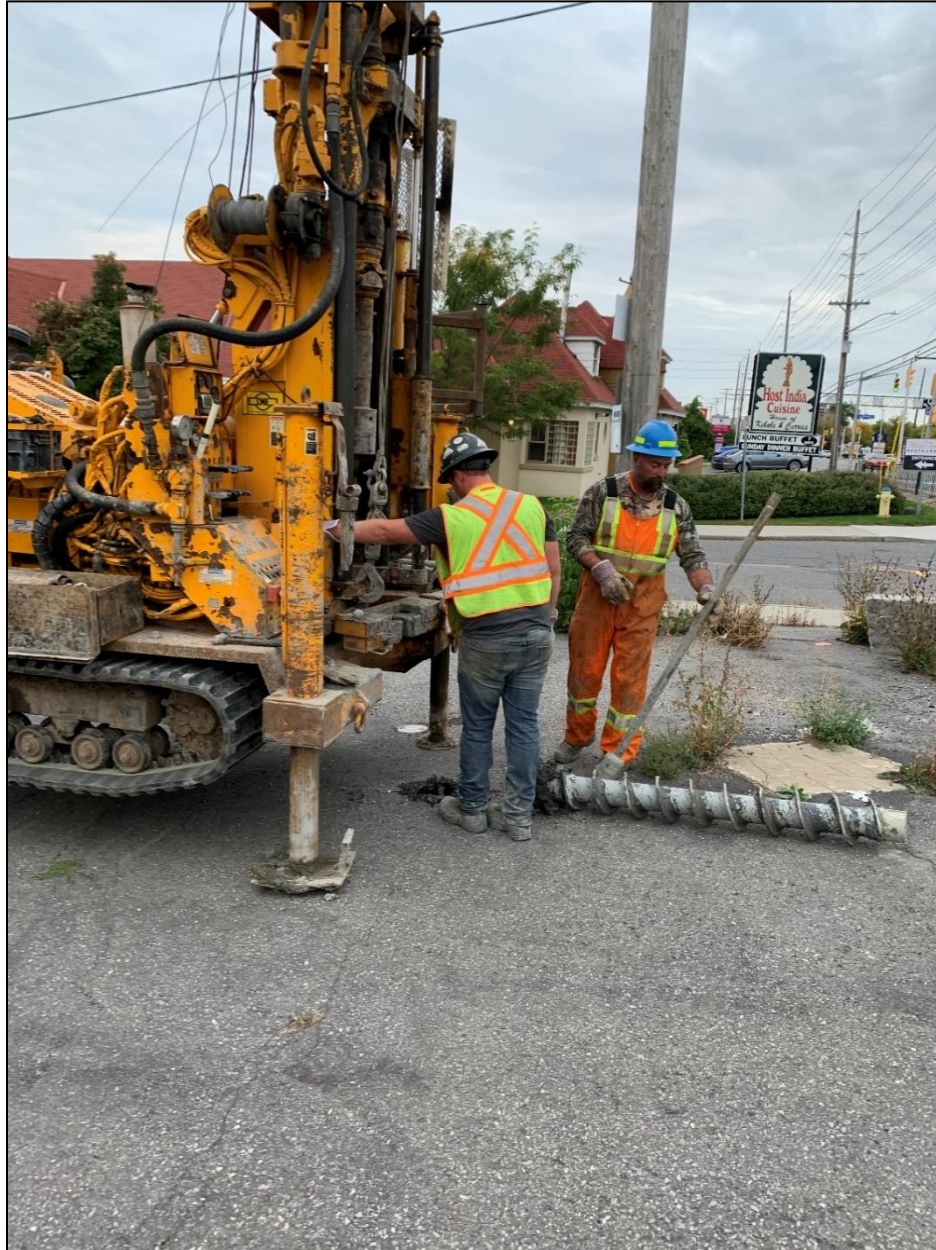
Réalisation du forage F-01

Les forages F-01 à F-04 ont été exécutés avec une foreuse conventionnelle montée sur chenilles. Les forages F-01 à F-04 ont été descendus jusqu'à 12,04 m, 6,55 m, 6,71 et 1,83 m de profondeur, respectivement, par rapport au niveau actuel du terrain.

Le forage F-01 a été échantillonné jusqu'à 8,99 m de profondeur sous la surface du terrain actuel et continué par un carottage diamanté du roc jusqu'à 12,04 m.

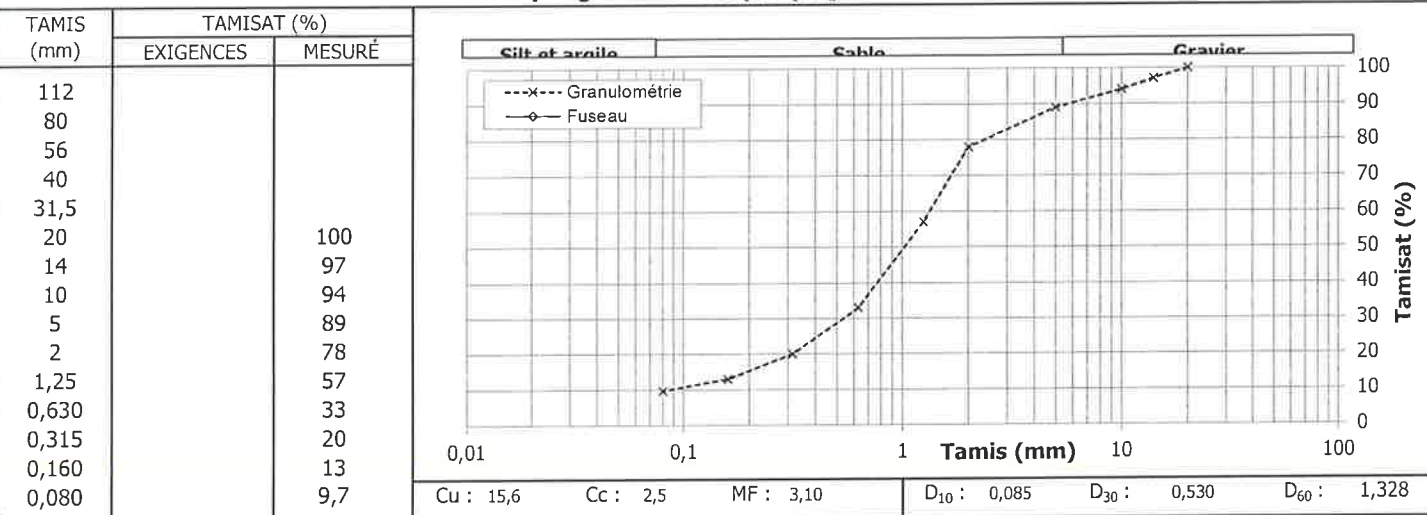
Analyse granulométrique (NQ 2501-025)

Proportions selon analyse granulométrique (%)

Cailloux : 0,0 Sable : 79,3
Gravier : 11,0 Silt et argile : 9,7

IDENTIFICATION		Proportions selon analyse granulométrique (%)			Classe unifié (USCS)	Description
Forage-/Échantillon	Profondeur (m)	Gravier	Sable	Silt/Argile		
		F01 / CF-13	7,32 – 7,92	30,7	55,5	13,8
F02 / CF-4	1,83 – 2,44	36,5	49,5	14,0	SW	Sable et gravier un peu de silt
F02 / CF-7	3,66 – 4,27	0	67,2	32,8	SM	Sable silteux
F02 / CF-10	5,49 – 6,10	11	79,3	9,7	SW	Sable avec peu de gravier et traces de silt

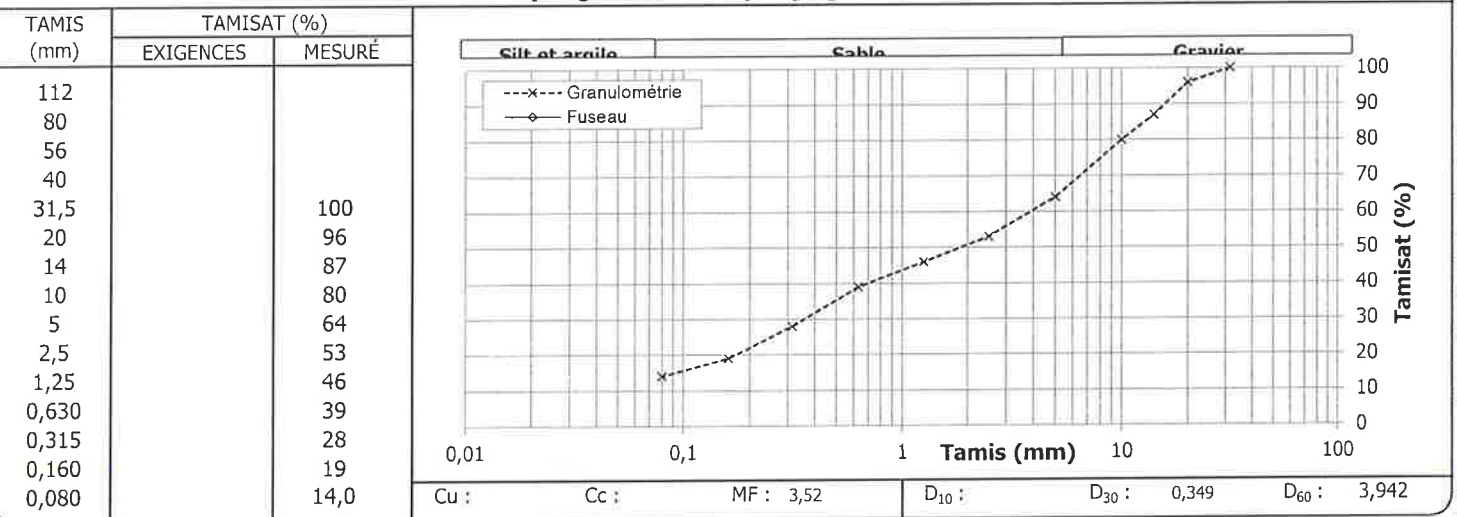
Analyse granulométrique (NQ 2501-025)

Proportions selon analyse granulométrique (%)

Cailloux : 0,0 Sable : 49,5
 Gravier : 36,5 Silt et argile : 14,0
