## ÉTUDE GÉOTECHNIQUE POUR UNE NOUVELLE CONSTRUCTIONS 630 Chemin de Montréal, Ottawa, Ontario

Projet n°: E2021-3260

**ÉTUDE GÉOTECHNIQUE POUR UNE NOUVELLE CONSTRUCTION**

**630 Chemin de Montréal, Ottawa, Ontario**

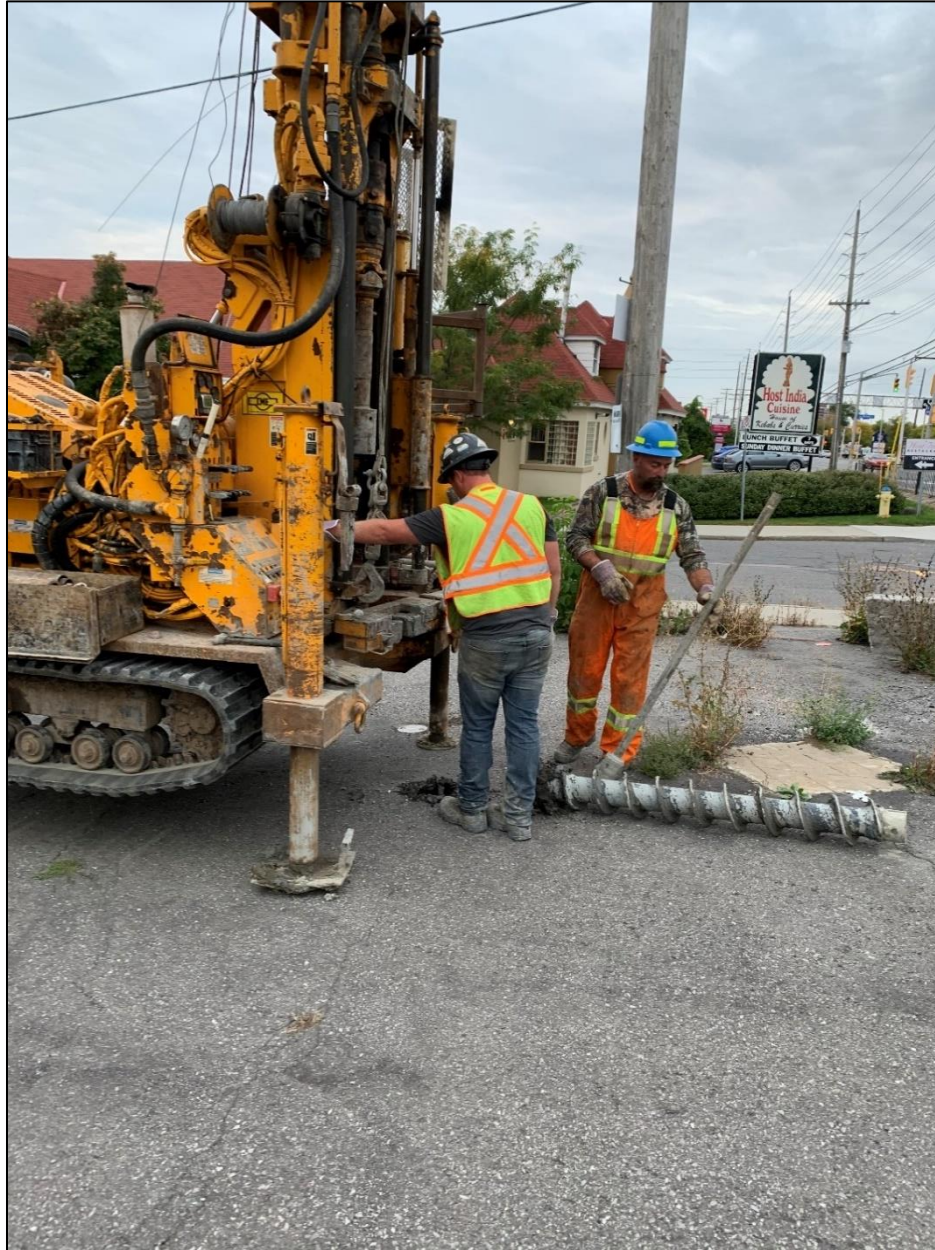
Réalisation du forage F-01

Les forages F-01 à F-04 ont été exécutés avec une foreuse conventionnelle montée sur chenilles. Les forages F-01 à F-04 ont été descendus jusqu'à 12,04 m, 6,55 m, 6,71 et 1,83 m de profondeur, respectivement, par rapport au niveau actuel du terrain.

Le forage F-01 a été échantillonné jusqu'à 8,99 m de profondeur sous la surface du terrain actuel et continué par un carottage diamanté du roc jusqu'à 12,04 m.

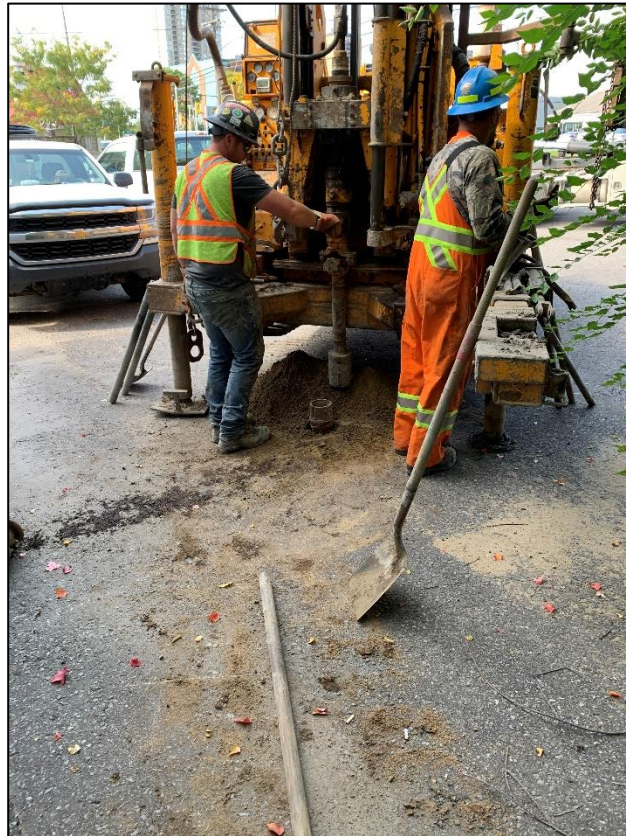
**Réalisation du forage F-02**

Le forage F-02 a été échantillonné jusqu'à 6,55 m de profondeur sous la surface du terrain actuel où le refus a été rencontré sur un sol très dense ou un roc probable.

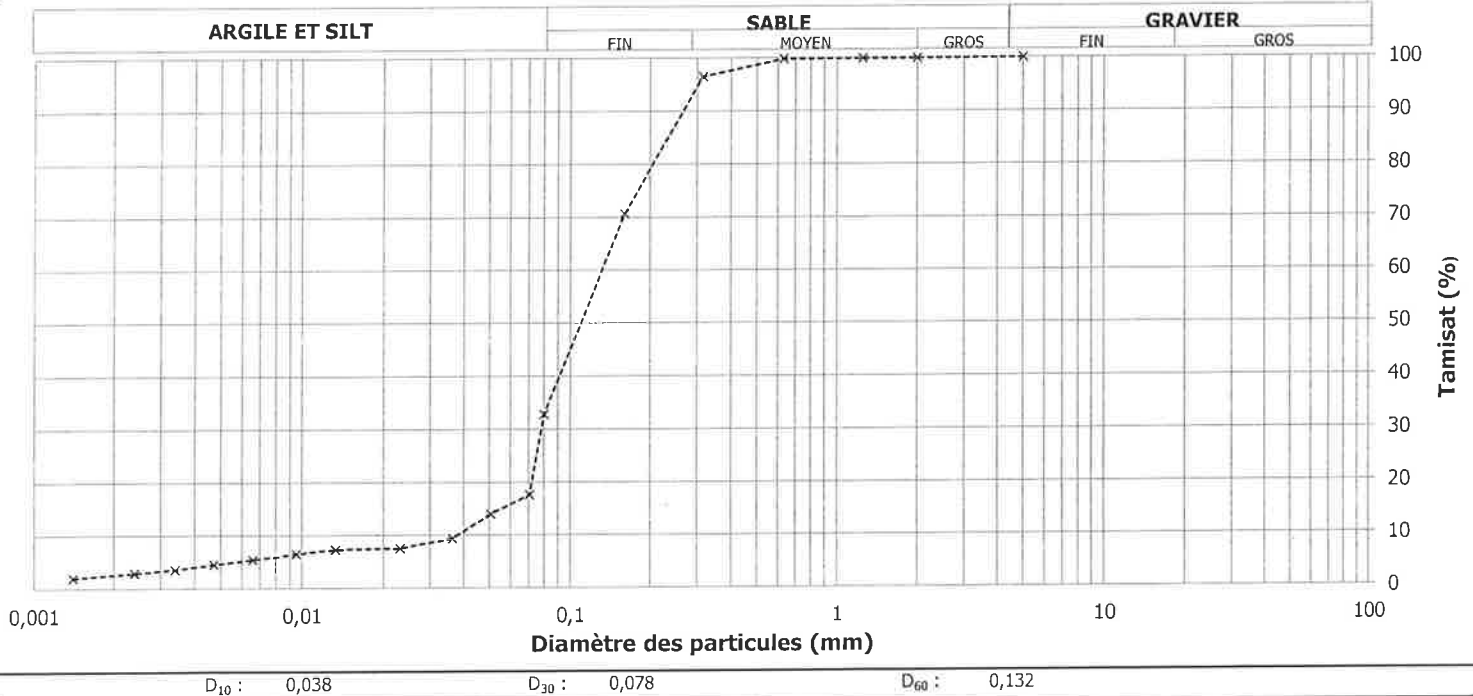
### Proportion selon analyse (%)

Sable :	67,2
Cailloux :	0,0
Gravier :	0,0
Silt :	30,3
Argile :	2,5
